## **Avaliação microestrutural em matriz de aço ferramenta: com e sem falha em serviço**

### **Microstructural evaluation of a tool steel die: with and without service failure**

Neste contexto, este trabalho tem como objetivo avaliar a microestrutura e a dureza de duas matrizes de aço ferramenta D6: uma matriz que fraturou prematuramente e uma matriz ideal que trabalhou anos sem nunca ter fraturado. Estas matrizes são utilizadas em um equipamento para estampagem de alumínio e foram produzidas pelo mesmo fabricante.

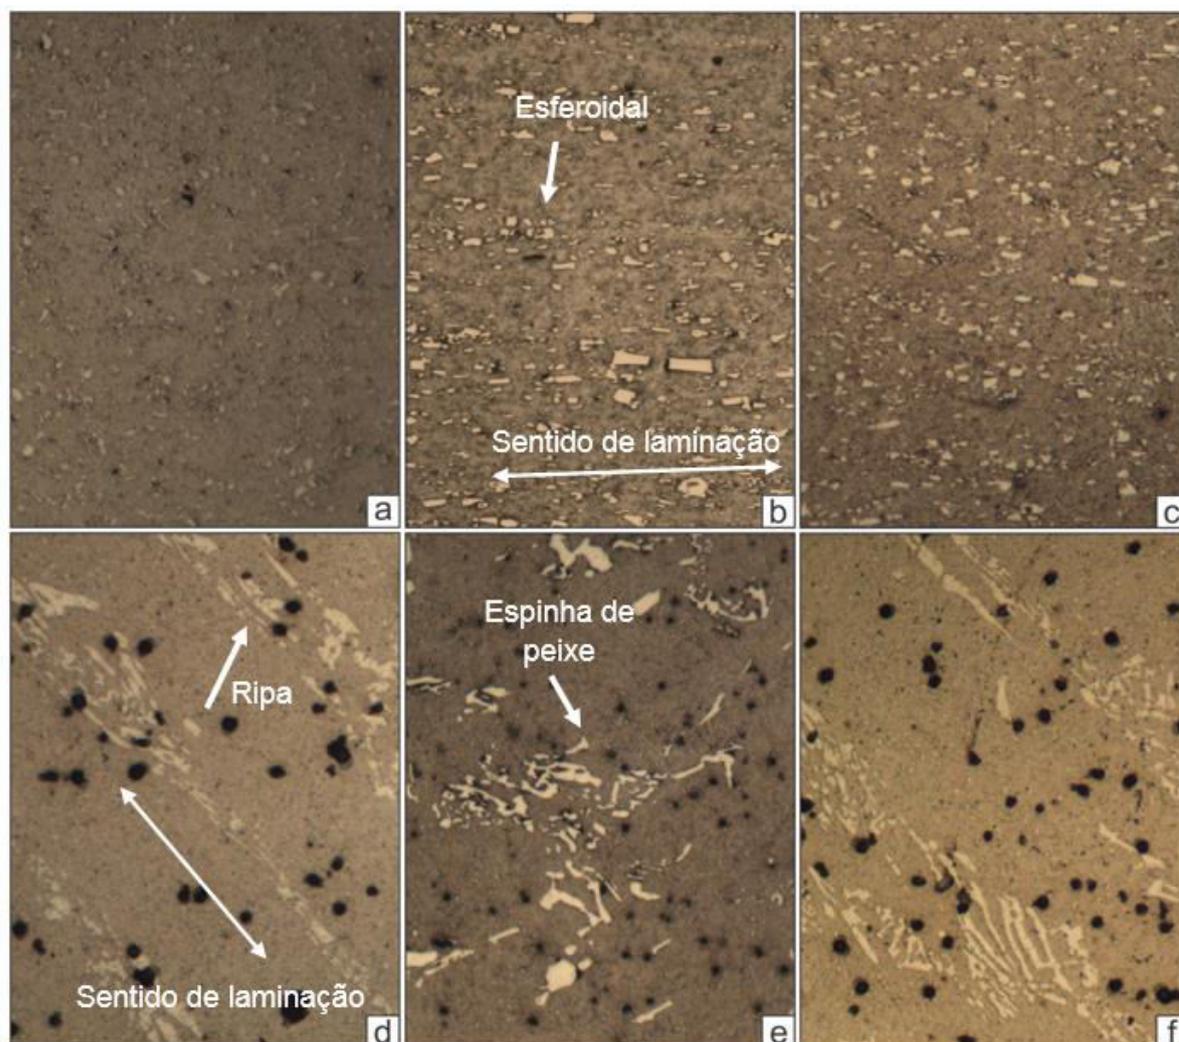
As metalografias das amostras em relação a todas as faces estão dispostas na Figura 5, com aumento de 100x. As características são compatíveis com o que é encontrado na literatura sobre aço ferramenta temperado e revenido: uma matriz de martensita revenida com a presença de carbonetos (sob diferentes morfologias).

As imagens também indicaram que a orientação dos carbonetos ocorreu de acordo com o sentido de laminação, sendo duas amostras de cada matriz exibindo carbonetos achatados e parcialmente ordenados num sentido e uma amostra exibindo carbonetos ordenados sem orientação, conforme o indicado pela literatura. A matriz ideal apresenta carbonetos alinhados ao sentido de laminação na face superior da peça, já a matriz fraturada apresenta carbonetos alinhados ao sentido de laminação no plano perpendicular da matriz.

A morfologia dos carbonetos na matriz ideal (Figura 5 a, b e c) todos os planos exibem carbonetos com morfologia ideal: carbonetos arredondados e bem distribuídos, garantindo dureza aliada a boa tenacidade do material.

**Figura 5** – Metalografia da matriz ideal de três faces diferentes (a) superior, (b) frontal e (c) lateral. Metalografia matriz fraturada em três faces diferentes (d) superior, (e) frontal e (f) lateral. Setas indicam sentido de laminação.

As outras imagens (d, e, f), referem-se a matriz fraturada em serviço. Exibem pouquíssimos carbonetos em formato arredondado, porém a maioria em formato tipo espinha de peixe e ligeiramente alongados. As imagens da face superior (d) e da face lateral (f) da matriz apresentam carbonetos alinhados com o sentido de laminação e morfologia de ripas. A imagem frontal da matriz (e) apresenta carbonetos transversais ao sentido de laminação com morfologia de espinhas de peixe. Em geral, as três imagens apresentam má distribuição dos carbonetos, regiões com quantidade maiores de precipitados e ausência dos mesmos em outras regiões, a Figura 6 exibe a face superior da matriz fraturada com ampliação de 400x, dando ênfase em relação a má distribuição de carbonetos e precipitados.

Ao comparar as metalografias das matrizes com as microestruturas de trabalhos similares e de livros, concluiu-se que a matriz ideal exibe microestrutura com morfologia equivalente as estruturas que apresentam boa tenacidade. Já a matriz fraturada possui microestrutura com morfologia que propicia o início de trincas.

Referente aos carbonetos primários, a principal diferença de morfologia deve-se ao fato de que provavelmente a matriz ideal foi fabricada de um material laminado em tamanho próximo ao final, justificando o tamanho homogêneo e distribuído de seus carbonetos. Já a matriz fraturada, apresenta morfologia com carbonetos maiores e mais dispersos na matriz, similar ao apresentado pelo trabalho de Mendanha et al (2003).

A partir dos resultados obtidos nessa análise pretende-se tratar o problema na linha de produção para evitar futuras falhas, por meio de um estudo aprofundado sobre tratamentos térmicos para controlar a morfologia dos carbonetos, os quais são os principais responsáveis nas propriedades desses materiais.

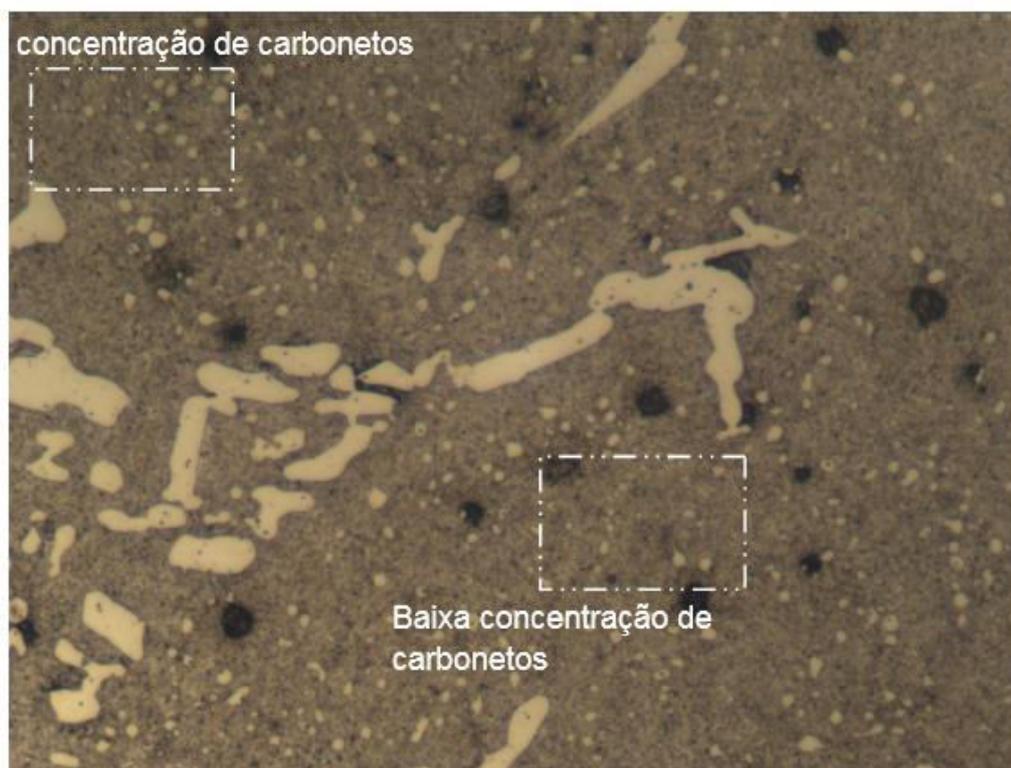
**Figura 6** – Face superior da matriz fraturada com ênfase em má distribuição de carbonetos (400x).

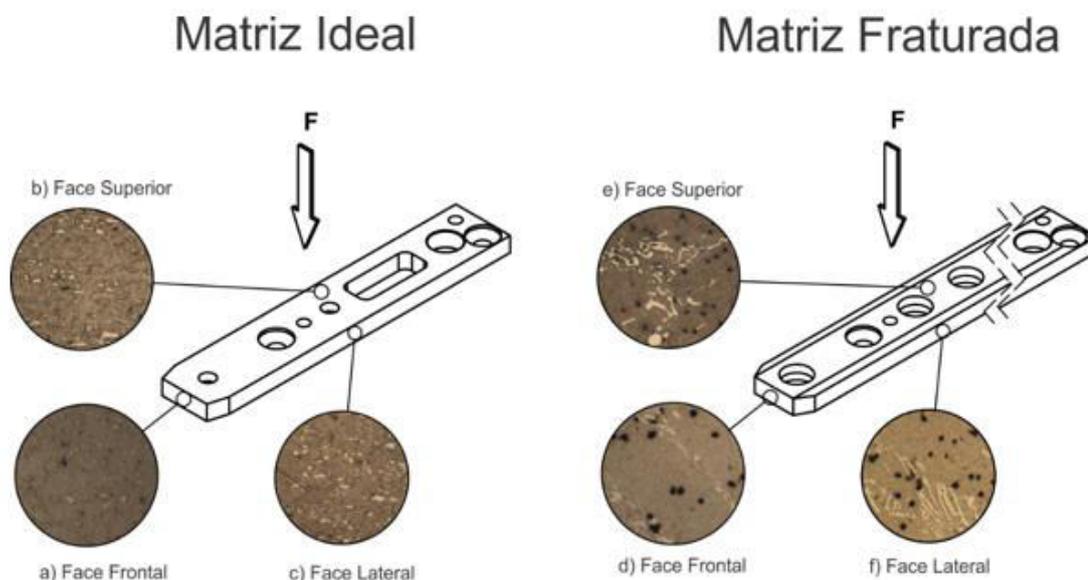
Outra justificativa à fragilização da matriz, ainda referindo-se aos carbonetos primários, deve-se ao sentido de laminação. Na microestrutura ideal está disposto no plano horizontal da matriz, perpendicular as solicitações de compressão e flexão. Já

a matriz fraturada, os carbonetos estão alinhados paralelamente às solicitações de compressão e flexão, posição que apresenta menor resistência mecânica, a Figura 7 exemplifica a situação.

**Figura 7** – Representação de cada posição da microestrutura em relação a matriz ideal (esquerda) e fraturada (direita). A seta F indica a solicitação aplicada na matriz em sua utilização.
