Silvicultura Urbana: Levantamento e caracterização da arborização em uma área central na cidade de Cáceres-MT

Urban Forestry: Survey and characterization of afforestation in a central area in the city of Cáceres-MT

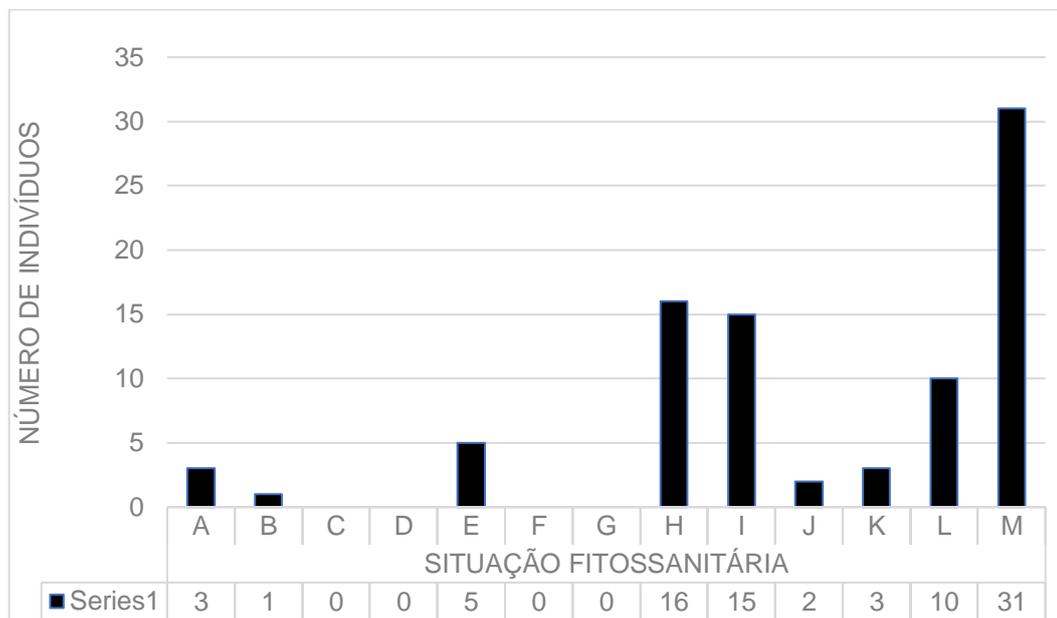
Figura 3: Quantificação da situação fitossanitária das espécies encontradas.

A classe M - Copa com presença de lesão apresentou o maior percentual dos indivíduos com problemas fitossanitários. A seguir os outros problemas encontrados foram representados pelas classes H - Tronco com presença de lesão com 43,24% dos indivíduos afetados, I - Lesão de casca com 40,54% e L - Copa com presença de galhos secos com 27,03%, conforme representado no gráfico da Figura 3.

Nota: A- Base com presença de brotações, B- Base com presença de cavidades, C- Base com presença do fungo orelha-de-pau, D- Base com infestação de insetos, E- Tronco com presença de cavidade, F- Tronco com presença do fungo orelha-de-pau, G- Tronco com infestação de insetos, H- Tronco com presença de lesão, I- Lesão de casca, J- Copa com presença de erva-de-passarinho, K- Copa com presença de folhas de coloração anormal, L- Copa com presença de galhos secos e M- Copa com presença de lesão.

A alta percentagem da classe M pode estar relacionada com os serviços de poda realizados nas copas das árvores, a fim de evitar conflito com a rede elétrica. Essa grande incidência de indivíduos que sofreram algum tipo de poda pode refletir ainda, se a escolha das espécies foi adequada para o local. Nota-se, inclusive, que a maior frequência desta classe ocorre nos indivíduos de *Licania tomentosa* (Benth.) Fritsch, que possui como característica o desenvolvimento de copa frondosa, necessitando de podas mais frequentes.

A partir destes resultados podemos destacar que ações de manejo relacionadas à poda das árvores devem ser reavaliadas, de forma que esta prática seja feita adequadamente, por profissionais especializados e autorizados pela prefeitura.

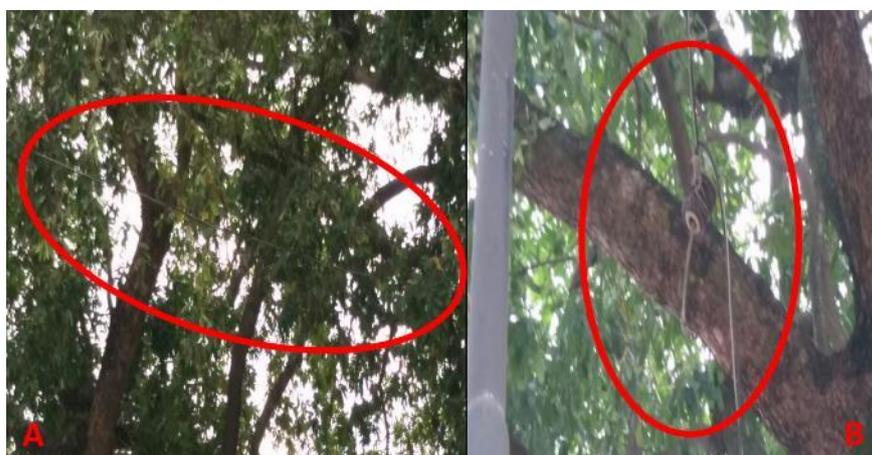
Figura 4: A-B - Árvores de *L. tomentosa* em conflito com cabeamento elétrico próximo à Praça Barão do Rio Branco.

O levantamento apontou que dos 49 indivíduos amostrados, 45 foram podados recentemente, e quatro necessitam de poda de limpeza. Sendo essas árvores, duas da espécie *Moringa oleifera* Lam., localizadas em frente ao Ambulatório da Criança, e duas da espécie *Licania tomentosa* (Benth.) Fritsch., próximas a Praça Barão do Rio Branco, visto que apresentam situação conflitante com o cabeamento aéreo de energia, conforme ilustrado pela Figura 4.

Os locais onde se encontram as espécies são regiões de intenso tráfego de pedestre, logo, a não efetuação de podas apresenta risco potencial para os transeuntes, uma vez que estão expostos a acidentes de qualquer natureza, podendo, ainda, provocar curtos-circuitos, incêndios, entre outros.

Recomenda-se, segundo a COMPANHIA ENERGÉTICA DE SÃO PAULO - CESP (1988), que a copa das árvores seja bem formada, com altura de até sete metros na fase adulta, de maneira que não interfira na fiação elétrica e telefônica, nem na passagem de pedestres.

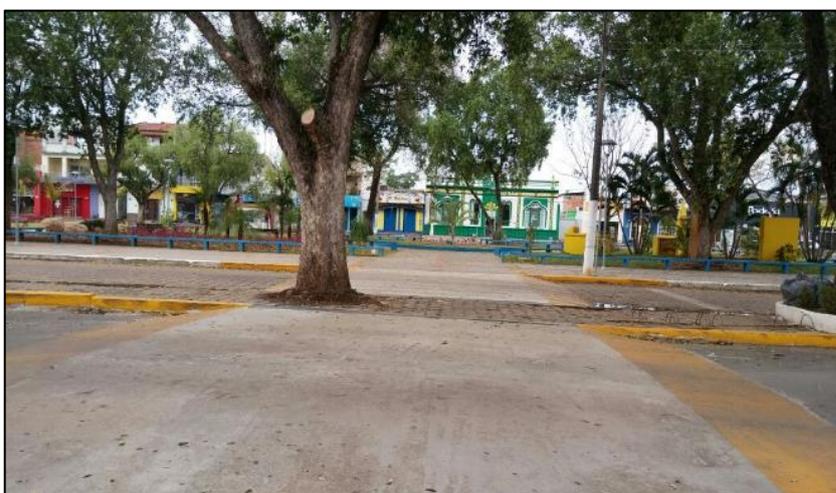
Figura 5:Indivíduo de *Licania tomentosa* (Benth.) Fritschocupando parte de passarela para pedestres próximo à Praça Barão do Rio Branco.

Em relação às árvores que causam problemas para os pedestres, oito indivíduos apresentaram situação conflitante, como, por exemplo, a espécie *L. tomentosa*, onde uma das árvores encontra-se ocupando parte de uma passarela para pedestres na Praça Barão do Rio Branco, Figura 5. Outros três indivíduos *L. tomentosa* posicionados em calçadas residenciais em frente à Praça do Córrego Sangradouro, Figura 6. O restante das espécies são *Parkia platycephala* Benlh,
