Investigação e mitigação em blocos de fundações afetados pela reação álcali-agregado em edificação na cidade de São Paulo

Resumo: O presente trabalho tem como objetivo apresentar por meio de um estudo de caso, as etapas dos métodos investigativos e a solução adotada como reforço estrutural para os blocos de fundações afetados por reação álcali-agregado (RAA). Através de ensaios mecânicos, físicos e não destrutivos, foi possível avaliar as patologias ocorridas nos blocos de coroamento, comprometendo o seu desempenho estrutural. O diagnóstico encontrado pelos ensaios de microscopia eletrônica de varredura, permitiram confirmar a patologia ocasionado por reação do tipo álcali-agregado, como possível causa do quadro fissuratório observados nos blocos de fundações da edificação. Para recuperação e reforço nas estruturas de fundações foram realizados serviços de impermeabilização, visando a proteção da estrutura contra a ação da umidade, tratamento das fissuras por meio de injeção de resinas de forma a proporcionar o monolitismo da peça, e por fim, aumento de seção do elemento de fundação, por meio de encapsulamento através da estrutura de concreto protendido. Como contribuição científi

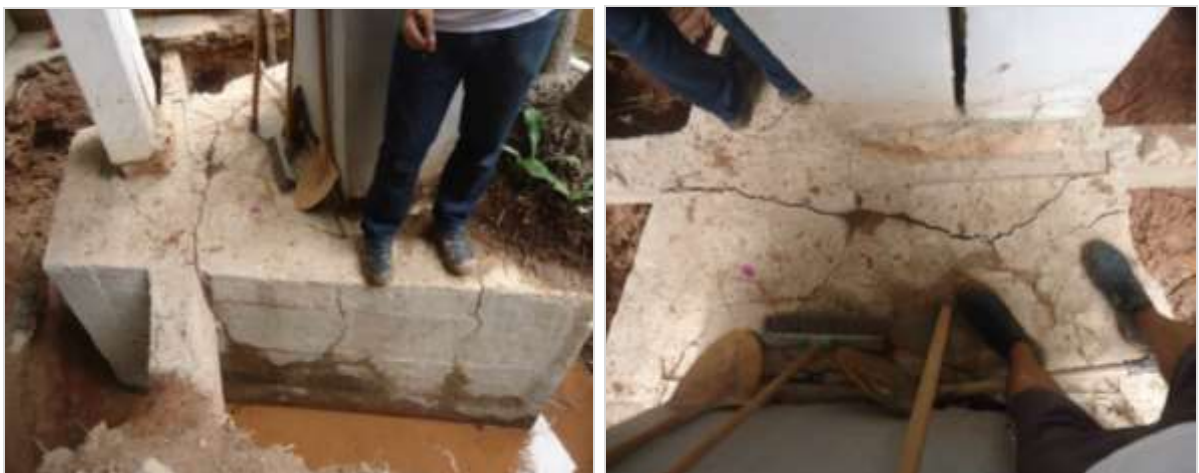
Figura 2: Vista geral dos blocos de fundação com presença de fissuras.

Com objetivo de analisar e constatar as condições dos elementos estruturais da edificação, realizaram-se vistorias e inspeções *in loco*. Durante o processo investigativo das reações álcali-agregado, nas fundações da edificação, constatou-se a ocorrência de fissuras na região superior dos blocos de fundação, após escavação, se fez possível constatar aberturas nas regiões laterais das estruturas de concreto, conforme apresentado na figura (2).

As fissuras caudadas pela reação álcali-agregado podem assumir dois tipos principais de configuração: orientação alternada, tipo mapa, quando a restrição à expansão é nula ou baixa; e fissuração orientada na direção da maior restrição, quando existe estado de compressão no concreto. Durante as inspeções, observou-se que o quadro fissuratório variava para os blocos de fundações, mas em geral as fissuras tinham formato de “mapa”, ou “teia de aranha”, algumas com grandes aberturas, localizados principalmente na face superior dos blocos. De acordo com You (2022) fissuras do tipo mapa, pode estar relacionada aos materiais, processo de fabricação e as condições ambientais submetidas ao concreto. Salienta-se que os quadros fissuratório observados eram intensos na parte superior dos blocos de fundações, concentrando-se, exatamente, na região de baixa compressão, com fissuras de aberturas expressivas nos cantos mais extremos são indicativos da presença da RAA.

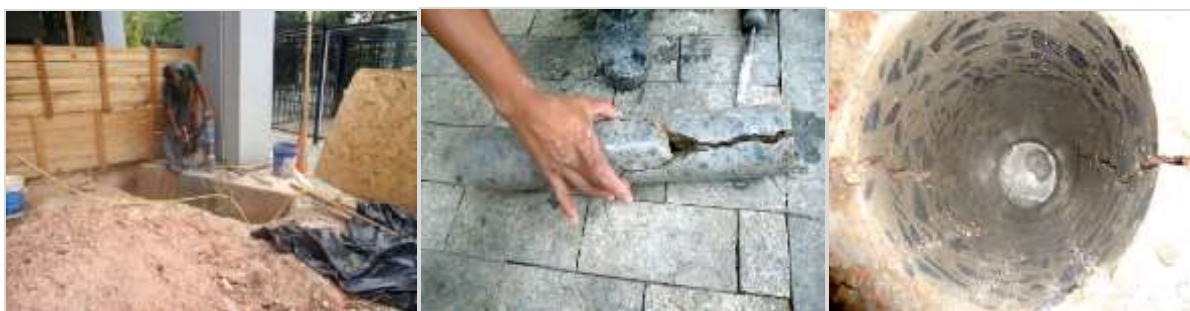
Figura 3: (a) extração do testemunho junto ao bloco de fundação, (b) registro de fissuração dos testemunhos, (c) cavidade resultante da extração do testemunho com fissuração em toda profundidade do elemento.

características estas típicas de álcali-agregado (Li (2019), Fiset et al., 2021). As figuras (3) abaixo demonstram as características das amostras retiradas junto aos blocos de fundações.

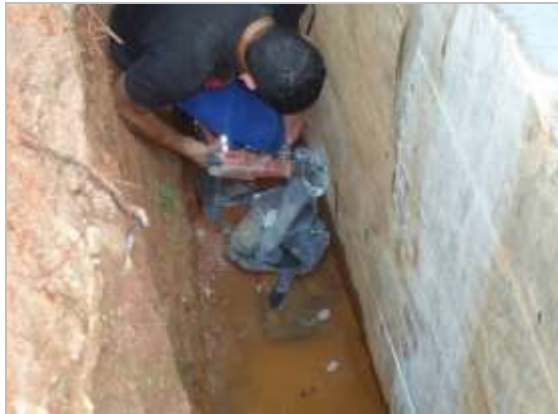
Figura 6: Extração de pó de concreto para ensaio laboratorial de teor de sulfatos.

Os ensaios para determinação dos teores de sulfatos, permitiram identificar que as quantidades encontradas nas amostras coletadas a partir de perfurações junto aos blocos de fundações (figura 6), possibilitaram descartar a contaminação da estrutura por sulfatos provenientes das águas do lençol freático conforme Tabela (1).

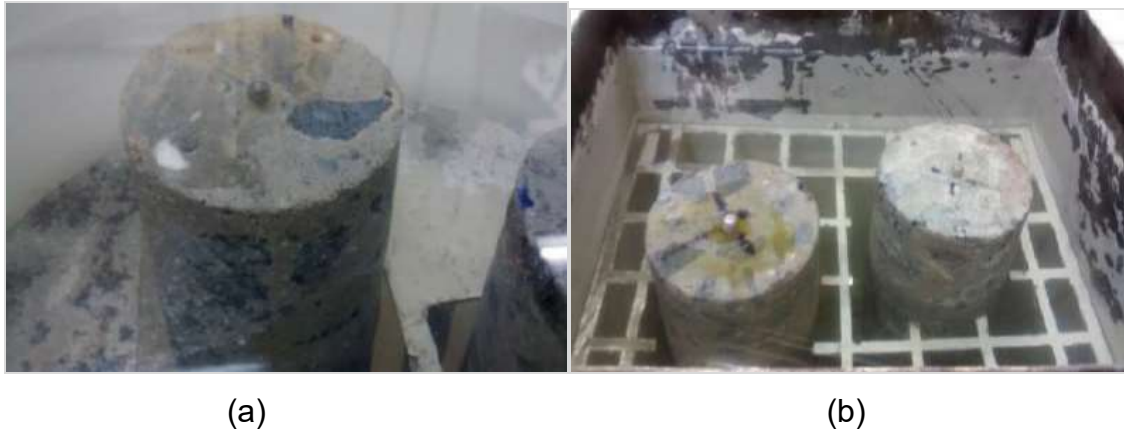
Figura 7: (a) Vista geral das amostras durante a realização do ensaio com temperatura de 23°C. (b) Vista geral das amostras durante a realização dos ensaios com temperatura de 80°C.

A ocorrência de fissurações das amostras com apenas quatorze dias de imersão, demonstraram que os blocos de fundação continuam a apresentar a ocorrência de deformações por expansão, decorrente de reações deletérias da estrutura, como a RAA conforme demonstra a figura (7).
