## **Avaliação microestrutural em matriz de aço ferramenta: com e sem falha em serviço**

### **Microstructural evaluation of a tool steel die: with and without service failure**

Neste contexto, este trabalho tem como objetivo avaliar a microestrutura e a dureza de duas matrizes de aço ferramenta D6: uma matriz que fraturou prematuramente e uma matriz ideal que trabalhou anos sem nunca ter fraturado. Estas matrizes são utilizadas em um equipamento para estampagem de alumínio e foram produzidas pelo mesmo fabricante.

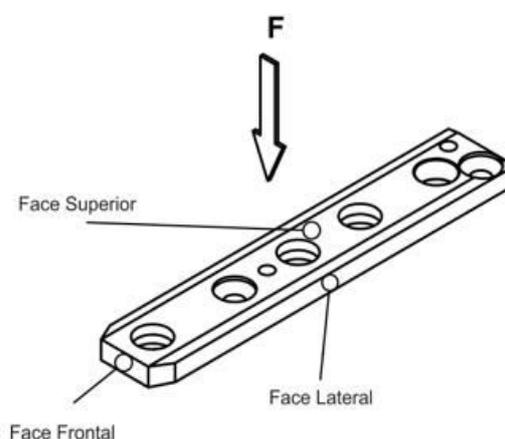
**Figura 4** – Desenho da matriz com indicações de cada face analisada na microscopia

Para verificar a orientação que as matrizes foram fabricadas – em relação ao sentido de laminação do material – cada peça foi seccionada em três corpos de prova, cada um para analisar uma face diferente. Para identificar as amostras, foi utilizado a letra “L” para lateral, “S” para superior e “F” para frontal, de acordo com a orientação da peça em relação à força de atuação, conforme a Figura 4.
